SB, 420 430X 450X Publication du logiciel MSW 7.05, Husqvarna Automower[®] 420, 430X, 450X, 2016-06

Husqvarna Automower[®] 420/430X/450X.

160100001 - 162699999.

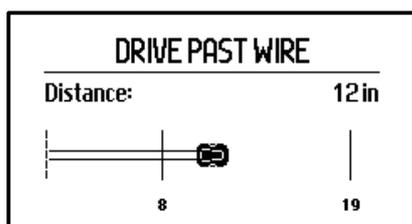
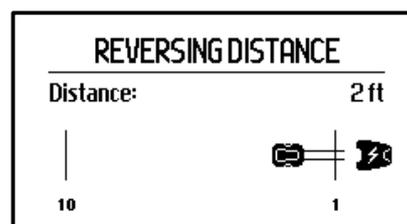
Unités impériales pour les distances dans le menu du robot tondeuse

Si « États-Unis » est sélectionné comme *Pays* dans la séquence de démarrage, les unités impériales pour les distances apparaissent alors dans le menu du robot tondeuse, par exemple pour *Distance de dépassement* et *Distance de retournement*. Consultez les exemples ci-dessous.

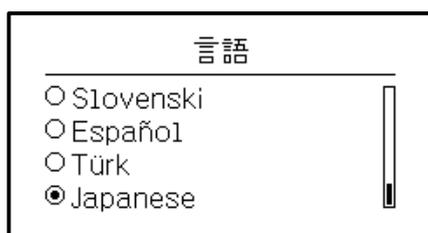
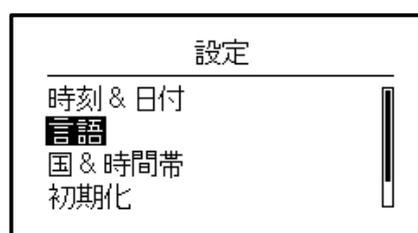
Ajout du japonais dans le menu du robot tondeuse

Le japonais est désormais disponible dans les langues du menu du robot tondeuse. Consultez les exemples ci-dessous.
