SB, 310/315 Publication du logiciel MSW 7.06, Husqvarna Automower® 310, 315, 2016-06

Husqvarna Automower® 310/315.

160100001 - 162699999.

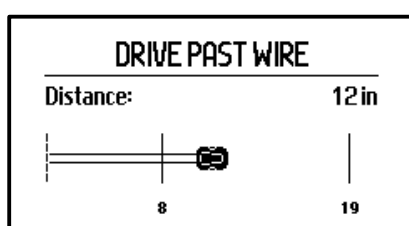
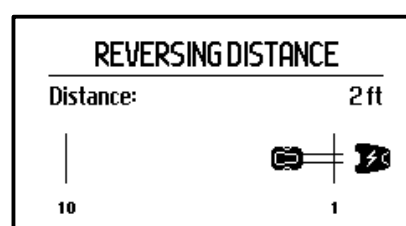
Unités impériales pour les distances dans le menu du robot tondeuse

Si « États-Unis » est sélectionné comme *Pays* dans la séquence de démarrage, les unités impériales pour les distances apparaissent alors dans le menu du robot tondeuse, par exemple pour *Distance de dépassement* et *Distance de retournement*. Consultez les exemples ci-dessous.

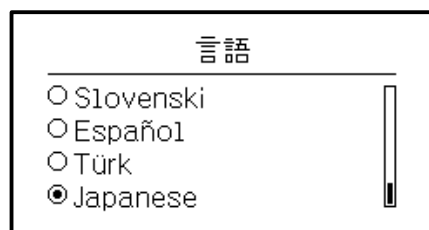
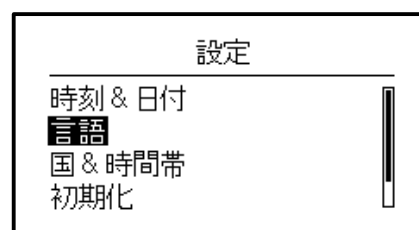
Ajout du japonais dans le menu du robot tondeuse (315 uniquement)

Le japonais est désormais disponible dans les langues du menu du robot tondeuse. Consultez les exemples ci-dessous.
