SB, 310/315 Amarrage amélioré - Publication du logiciel MSW 6.04, Husqvarna Automower® 310, 315, 2016-04

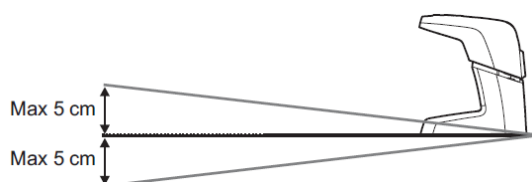
Figure 1

1. Il est avant tout nécessaire de confirmer que la station de charge est placée sur un sol complètement plat et horizontal. La station de charge ne doit pas être inclinée ou pliée. Cela permettra de résoudre la plupart des cas. Consultez les images ci-dessous dans le Manuel de l'opérateur indiquant la pente maximale (figure 1) et un exemple de station de charge pliée (figure 2).

2. Si le problème persiste, mettez à jour le logiciel vers la version MSW 6.04 (ou ultérieure).

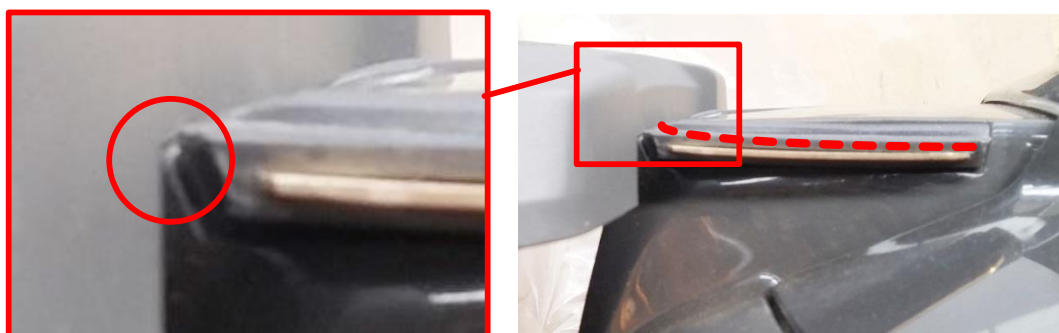
3. Si le problème persiste toujours, vérifiez que les plaques de charge sur le robot tondeuse sont plates et alignées avec la partie supérieure du corps du robot. Il se peut que les plaques de charge pliées posent un problème d'amarrage. S'il n'y a aucun problème d'amarrage, il n'y a aucune raison de remplacer les plaques de charge.

Figure 3 : Risque potentiel de problème d'amarrage
